<技術報告>水準点維持管理について 2011

京都大学防災研究所附属火山活動研究センター

園田忠臣

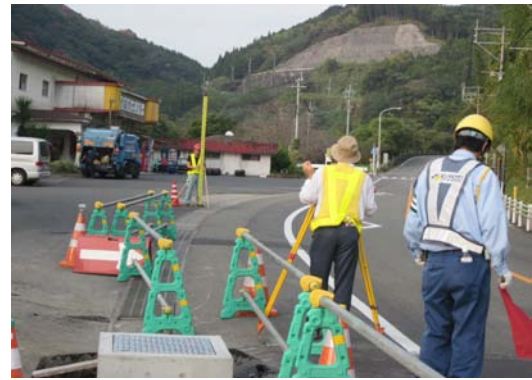
前回は水準点の金鉾が壊されたり、ステンレス製のピン鉾が削られたり、曲げられたりしていたが、今回は水準点が何かわからない溶剤で埋められているというトラブルがあった。(写真 2) また、道路改良工事のため水準点の移設作業が K ルートにおいて 2 箇所発生した。(写真 3)

写真 3 水準点移設接続測定

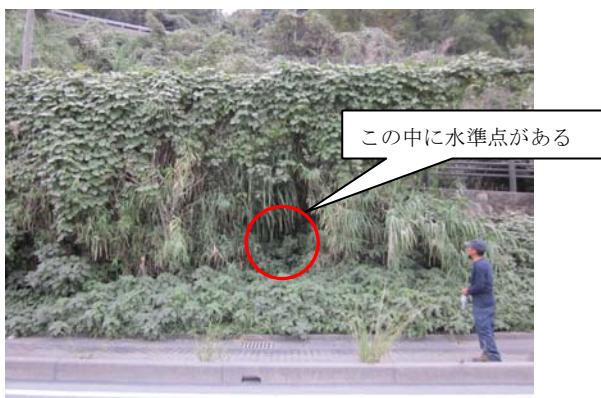
今回も観測前の各水準点の点検では、おおむね問題ないだろうと思われていたが、昨年紹介した S17B においてまたもや自然の驚異を知ることとなった。昨年かなり苦労して伐採を行った箇所であったが、わずか 1 年で雑草が生い茂り水準点が完全に隠れてしまっていた。(写真 1)

写真 1 S17B

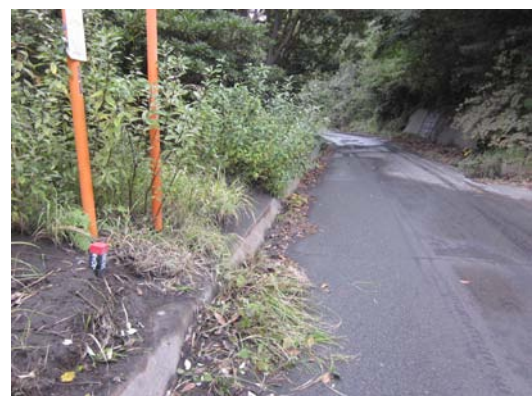
桜島では以前から、これらの水準点の場所が分かるように、また壊されるのを未然に防ぐ為にも標柱を設置することにしていた。既存点においてはそのほとんどの点に標柱が立てられているが、昨年新設した北岳ルートにはまだ標柱を設置していなかったもので、今回その設置を行った。(写真 4)

写真 4 標柱設置

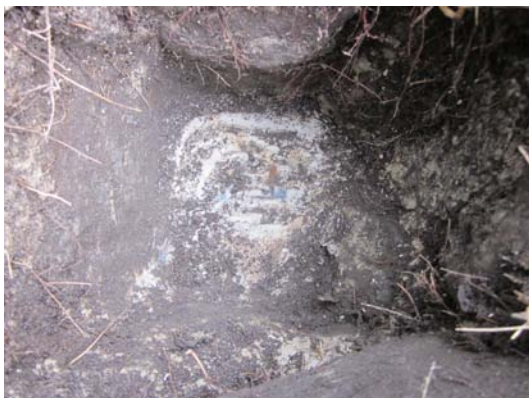
写真 2 埋められた水準点
